SCHEDA DI RESTITUZIONE ACCESSIBILITÀ

PINETA

SANTA MARIA MAGGIORE (VB)

Rilevazione: Percorso della pineta, Via Pineta 19

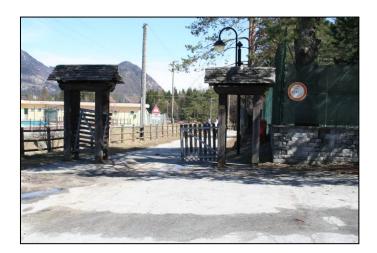
L'oggetto della rilevazione è il percorso della Pineta di Santa Maria Maggiore, raggiungibile percorrendo la SS337 e svoltando in Via Belcastro Pittore o in Via Pineta. Il tratto rilevato è accessibile mediante superamento di un cancello ligneo di ingresso, con ampiezza superiore a 150 cm. La passeggiata è caratterizzata da un percorso principale con pavimentazione in asfalto e da numerosi sentieri secondari, in sterrato o in lastre di pietra. Il percorso principale ha una pavimentazione omogenea e pendenze adeguate ad una buona fruibilità da parte dei visitatori in carrozzina. I sentieri secondari invece sono di difficile praticabilità, sia per la pavimentazione sconnessa, sia per le pendenze. Lungo il percorso principale si trovano numerose aree attrezzate per la sosta ed il relax. Non sono presenti ostacoli che riducono il passaggio a meno di 100 cm. All'interno della Pineta sono inoltre presenti numerose aree attrezzate per il gioco e per lo sport, come ad esempio: area minigolf, area parco avventura, area gioco per bambini, campi sportivi. Sono presenti inoltre una scuderia, un'area ristoro con servizi igienici, raggiungibile solo mediante superamento di gradini o di una rampa di pendenza > 8% ed una piscina, aperta in estate a partire dal mese di giugno. Quest'ultima è delimitata da una recinzione ed è caratterizzata da una vasca all'aperto, con bordo vasca a filo pavimento e pavimentazione in autobloccanti e da un percorso esterno, necessario per raggiungere la biglietteria, caratterizzato da pavimentazione sconnessa in ghiaia.

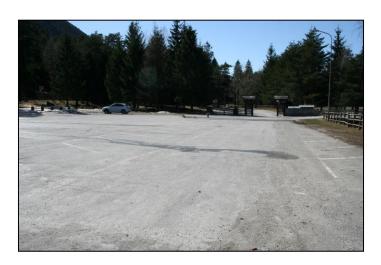
Posizione parcheggio: a fianco dell'ingresso alla Pineta, a circa 5 m dall'accesso principale

Tipo dei posti auto: a spina di pesce

Pavimentazione: irregolare

Tipo di pavimentazione: asfalto e ghiaia

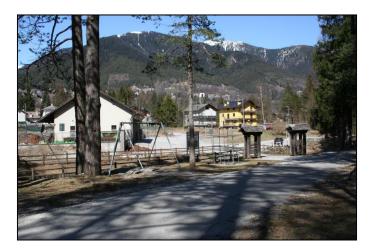
All'interno della pineta sono presenti aree gioco (altalena, minigolf, area attrezzata come mini parco avventura), aree di sosta con panchine, una piscina all'aperto ed un'area ristoro.

La piscina, aperta a partire da fine giugno, è delimitata da una recinzione e presenta una pavimentazione esterna di accesso alla biglietteria in ghiaia. La piscina stessa invece è a filo pavimento, con accesso frontale dalla biglietteria. In caso di necessità è possibile parcheggiare all'interno dell'area recintata ma, per raggiungere la biglietteria, è necessario percorrere l'intero tratto con pavimentazione irregolare.
